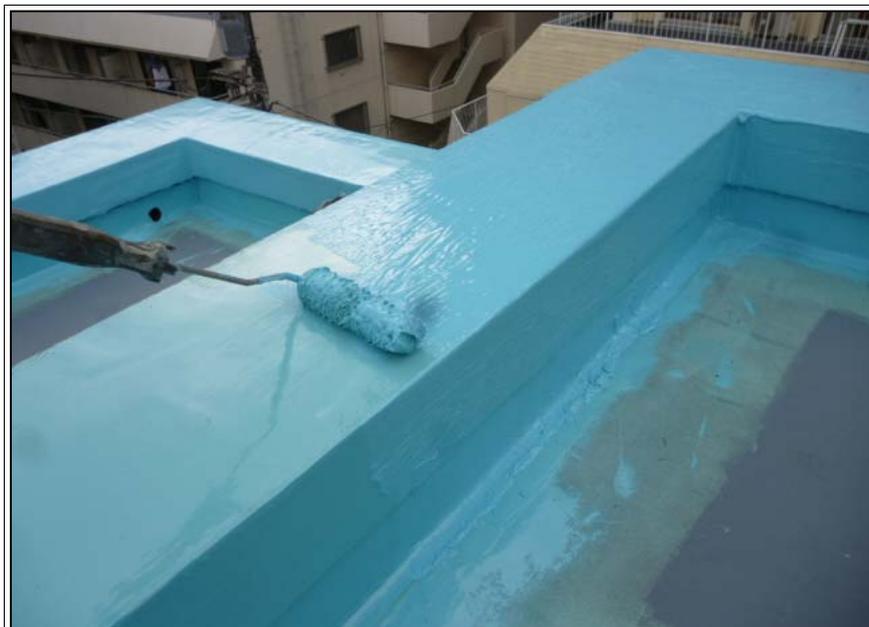
| 写真No. | 16 |

| ○笠木・立上りウレタン防水2回目 | |
| ・オルタックスカイ ／田島ルーフィング(株) | |

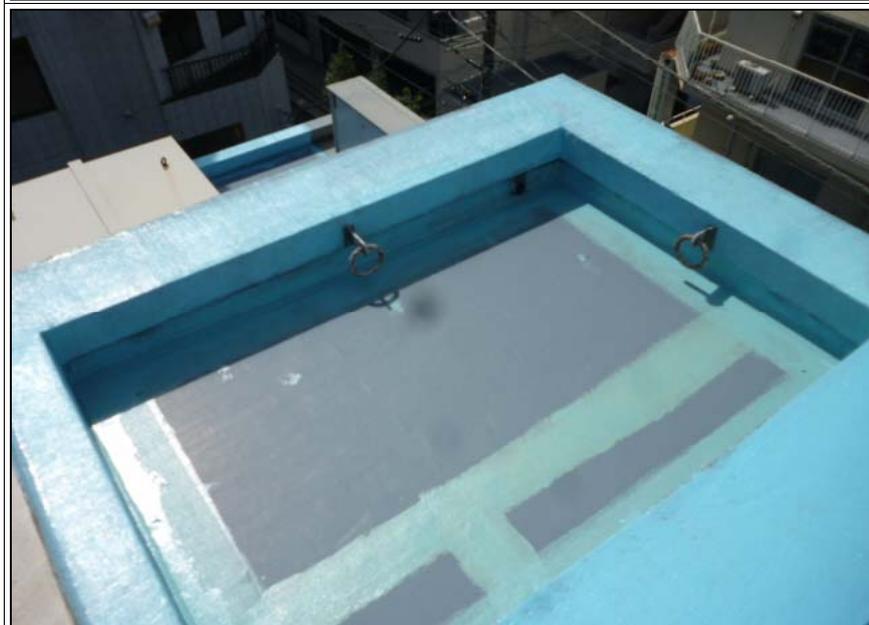
| 写真No. | 17 |

| ○笠木・立上りウレタン防水2回目 | |
| ・オルタックスカイ ／田島ルーフィング(株) | |

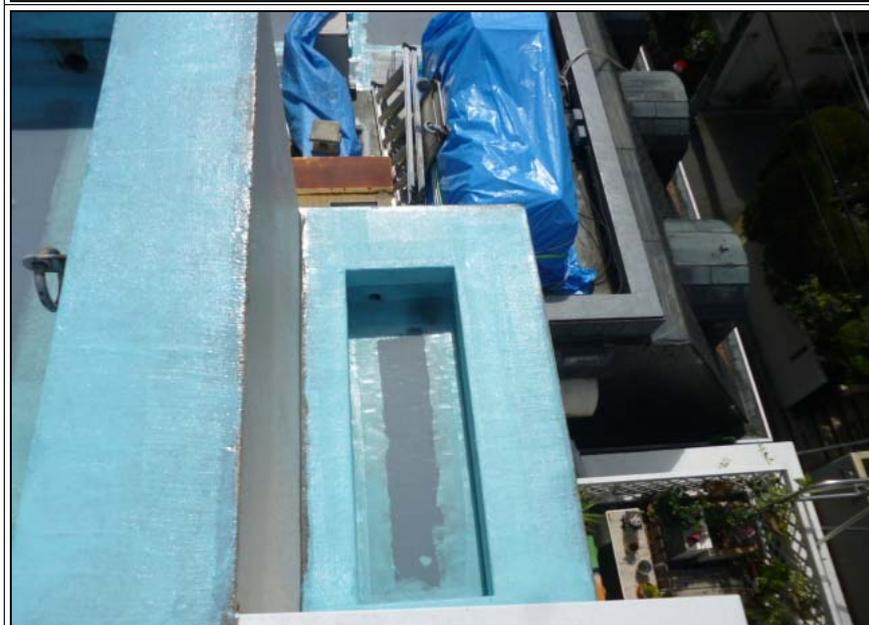
| 写真No. | 18 |

| ○笠木・立上りウレタン防水2回目 | |
| ・オルタックスカイ ／田島ルーフィング(株) | |
