日本外装 NEWS

外装
ノート

雨漏り修理は二次防水が命!

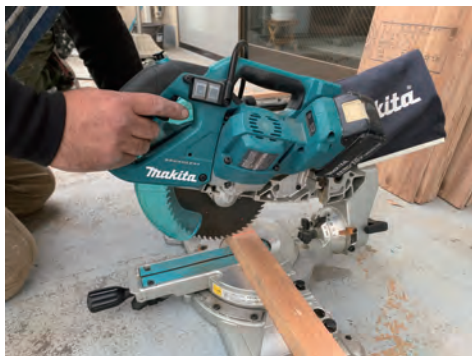
スライド丸ノコ

木材など、カットしたい材料を台座にセットし、ハンドルをつかんで押下することで、丸ノコがスライドしながら下方へ動き、安全に手早くカット作業を行うことができます。丸ノコが降りてくる位置はレーザーポインターで確認できます。

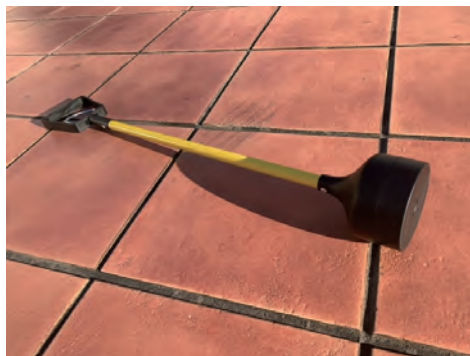
ハンドマグネットキャッチャー

作業のあとの現場清掃も欠かせない仕事のひとつ。先端のマグネットを地面に当てながら移動し、釘やビスの拾い残しがないかどうか、丹念に調べます。ハンドルを握るとマグネットが効かなくなり、拾った鉄くずがリリースされます。

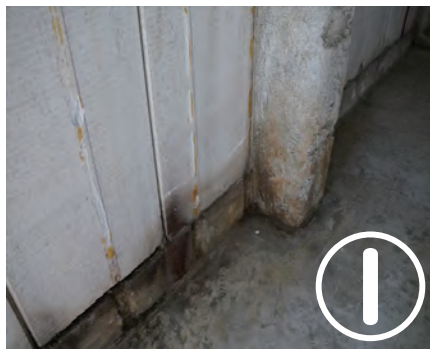
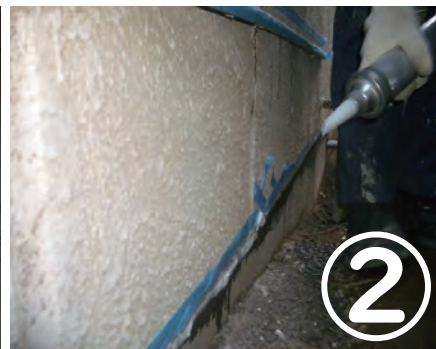
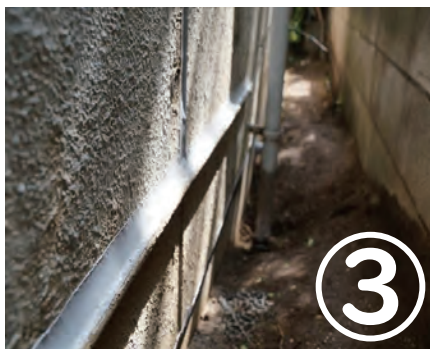
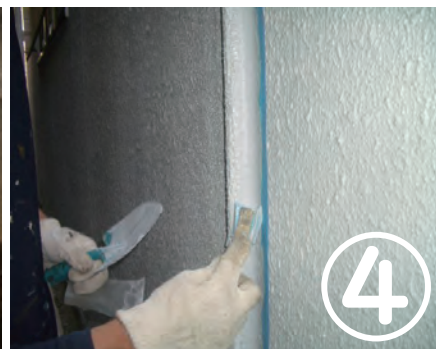
1階の壁面下部から雨水の浸入が見られる物件(画像①参照)の、雨漏りの補修工事でお伺いしました。建物の外周を調べると、やはり壁面と基礎の取合いにところどころ劣化が見られ、その劣化部分から雨水が浸入しているものと思われます。いつものように、施工箇所以外の場所にシーリング材や塗材がつかないように、マスクング養生をするのですが、基礎の部分に付着した泥や土埃がテープの粘着力を奪いますので、清掃を行った上で強繊維のナイロンたわして基礎の研磨を行い、作業が始まりました。基礎の部分のみならず、外壁にビスを打ってある箇所や、エアコンホースが建物内部から突き出している貫通部など、雨水浸入のリスクがあると思われる箇所すべてに対し、シーリング作業を行いました(画像②③④参照)。

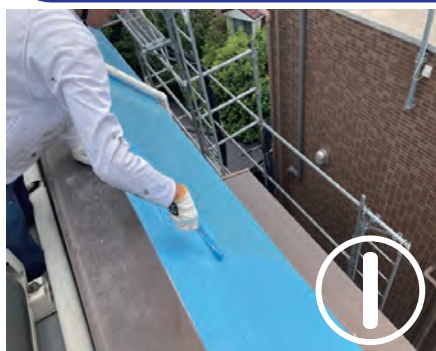
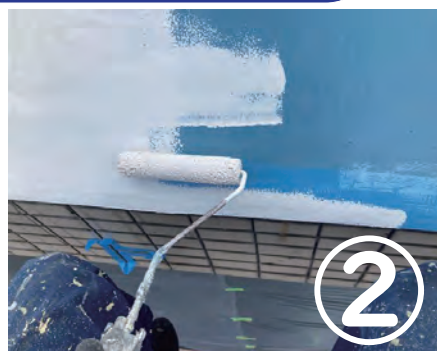
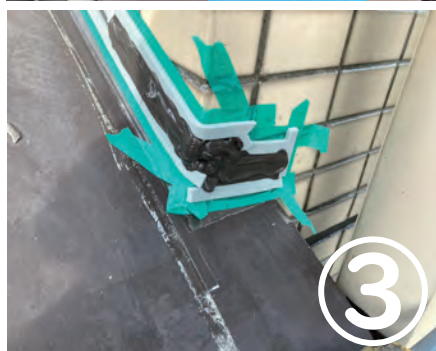
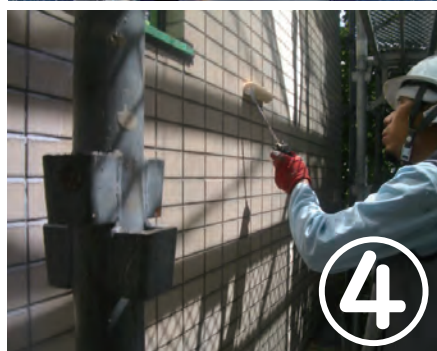
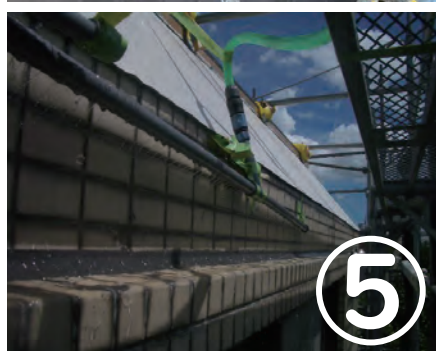
三軒茶屋駅前の賃貸マンションの工事でした。4階の居室の南側から雨漏りが起きており、散水検査の結果、タイル壁面とシーリングの劣化が主な原因であることが分かり、それを踏まえた南側タイル面防水とシーリング打ち直しの工事計画を立てました。まずは斜壁の防水から取り掛かります。斜壁に下地調整材を塗布し、その上からウレタン塗膜防水を積層(画像①参照)、最後はトップコートで仕上げました(画像②参照)。斜壁の防水の後は、いよいよタイル面の防水です。防水に取り掛かる前に、雨水浸入箇所の付近へブリッジ工法によるシーリング処理を施しました(画像③参照)。外壁と庇の取合いやエアコンホースや通気ダクトの貫通部はもちろん、念のため窓まわりや出窓の庇の入隅など、南面のあらゆる箇所のシーリングを

丁寧に打ち直しました。そして、肝心のタイル面に対しては、透明外壁防水材を計6層塗布しました(画像④参照、プライマー1層・主材3層・トップコート2層)。透明で綺麗に仕上がるので、タイル面には最適な防水材です。これで施工自体は終了ですが、まだ大事な作業が残っています。今回の工事によって、雨漏りがちゃんと止まっているか、止水確認検査を行わなくてはなりません。施工開始前の散水調査と同様の箇所に器具をセットし、長時間にわたって散水を実施(画像⑤参照)、当該箇所の雨漏り解消を確認、工事完了、無事オーナー様へお引き渡しとなりました。
