# 日本外装NEWS

2025年  
7月  
vol.13

# 現場風景

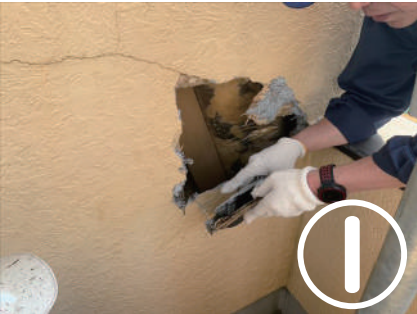
①

雨漏り修理の現場です。散水調査を行なったところ、3Fバルコニー周辺の外壁全体に不具合があることがわかりました。3Fバルコニーより上の外壁を大きく撤去し、二次防水をしっかり行い、モルタル塗りにて外壁を修復したのち、防水性と断熱性を兼ね備えた塗料で仕上げる施工計画となりました。外壁を撤去してみると(画像①)、外壁がラスカットで施工されていたことがわかりました。木下地の腐朽・劣化・損傷が激しく、早急な修理を必要とする状況です(画像②)。なお、ラスカットは外壁の下地に用いる材料で、予めモルタルが塗られている便利な下地材ですが、適切な工程で施工されなかった場合、今回のような不具合を引き起こすこととなるので、メーカーの定める仕様どおりに施工することが重要です。木下地の劣化部を撤去、木下地の修理・補強を行います(画像③)。下地の腐朽・劣化がかなりの広範に及んでいたため、木下地の修理にかなりの時間を要しました。木下地が完成したら、アスファルトフェルトを張ります(画像④)。アスファルトフェルトは原紙(フェルト)にアスファルトを染み込ませた防水紙で、今回のようなモルタル外壁の場合には必ず使用され、経年劣化によるひび割れ等でモルタル外壁(一次防水層)の内側に雨水が浸入してきた時、二次防水層として(次頁へ続きます)

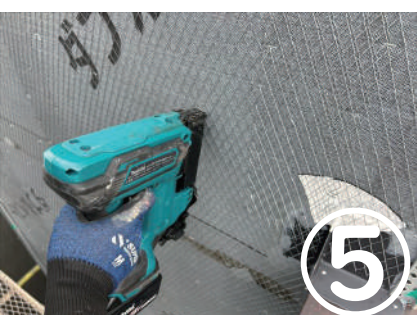
⑤

建物を守ります。アスファルトフェルトの上にはメタルラスという網を張ります(画像⑤)。メタルラスはモルタル塗りを行う際に下地として張られる金属製の網です。むき出しの木下地にそのままモルタルを塗っても上手く密着せず、時間が経つと剥落してしまいますが、メタルラスを張ることでモルタルがしっかりと食いつくようになります(画像⑥)。モルタルが終わればあとは仕上の段階に入ります。今回は高い防水性と断熱性をもつ塗料「ドリームコート」で塗装を行いました(画像⑦)。ドリームコートは伸縮性に富み、塗膜が外壁の動きに追従するため、施工後のひび割れのリスクを大幅に軽減できます。砂骨ローラーという専用のローラーで厚みを十分につけて重ね塗りし、外壁は施工完了となりました。今回、外壁の上端の笠木の劣化も気になったため、こちらの交換工事も併せて行いました(画像⑧)。既存笠木を撤去、天板の木材の張り直し、アスファルトルーフィング張り、金属の笠木を新しく取りつけて完了です。仕上げにシャッターボックスやサッシ、庇などの接合部にも念入りにシーリング処理を施し、工事完了となりました。
