# 日本外装 NEWS

2026年  
2月  
Vol.14

# 現場風景

## 藤沢市 賃貸マンション

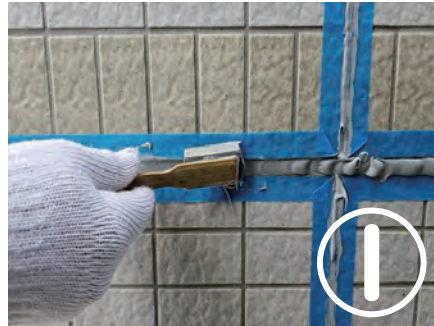
藤沢市にある賃貸マンションの外装総合改修工事。施工内容はシーリング工事に始まり、ドアや外壁の塗装、ベランダ防水工事、共有部(廊下)の長尺シートの張り替え、タイル不具合箇所の補修工事と防水塗装など、多岐にわたりました。まずはシーリング工事。各階窓のサッシまわり、外壁目地などのシーリングの打ち替えを行いました(写真①)。今回、シーリング施工箇所が多かったため、シーリング工事だけで1週間近く期間を要しました。シーリング工事の次は高圧洗浄(写真②)です。タイル外壁の防水材塗布、腰壁や鉄部などの塗装に移行する前に、高圧洗浄でしっかりと汚れを洗い落とします。高圧洗浄が終わるといよいよ本格的に改修工事に入っていきます。共有部に設置されている配電盤の扉や、居室脇にあるパイプスペースの扉などの鉄部、居室扉、ベランダの腰壁・天井などに塗装を施します(写真③)。いずれの箇所を塗装する際も、施工箇所以外の部分を汚してしまうことのないように、丁寧に養生を施してから塗装を行うため、こちらもすぐには終わらない、時間のかかる作業となります。次は各居室ベランダの防水工事(写真④)です。ベランダの防水工事の内容は仕様によって変わりますが、今回は密着工法と呼ばれる仕様で、下地処理→プライマー塗布→ウレタン防水材塗布→トップコート塗布の工程で行いました。上記のように、数日間(天候によっては1週間)の作業期間を要するので、施工そのものが的確に行なわれるのはもちろんのこと、入居者さまへの事前のご説明もしっかりと行われることが必須となります。今回の工事では、共有部の床の長尺シートの張り替え(写真⑤)も行いました。長尺シートとは、塩化ビニル樹脂系のロールシートのことで、耐久性・防水性・防滑性に優れているため、マンションや商業施設等で幅広く使用されています。既存のシートを撤去、下地処理を行い、専用のボンドで新しいシートを敷設します。一方その頃、外壁ではタイル工事が行なわれておりました。まず、タイルの打診調査と呼ばれる作業が行なわれました。打診棒と呼ばれる検査器具でタイルを叩いたり、タイルの上を滑らせたりして、その音の違いで下地から浮いてしまっているタイルを識別します。今回のような鉄骨造の建物の場合、下地からタイルが浮いてしまっている箇所は、今後タイルが剥落してしまう危険性が高くなるので、美観のみならず安全性の観点からもタイルの張り替えが必要となります。打診調査の後は、浮きやヒビが認められたタイルの撤去(写真⑥)を行います。タイル撤去はディスクグラインダーなどの電動工具を用いて行なわれますが、周囲に粉塵が飛散する作業となるため、ビニールシート等で施工箇所を囲って隔離し、シャワー散水で施工箇所の湿潤化を行う・バキュームで粉塵の吸引を行うなどの粉塵飛散防止措置が同時に必要となります。タイル撤去の次は、新しいタイルを貼っていきます(写真⑦)タイル用の接着剤でタイルを貼り付け、(次頁へ続く)

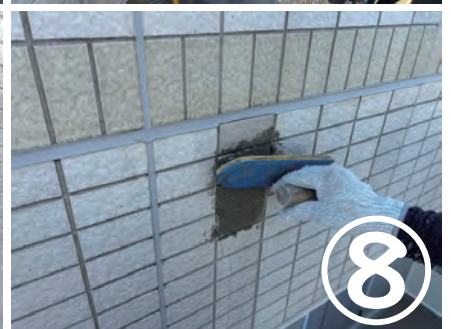
(前頁の続き)目地材で目地埋め(写真⑧)、タイル酸洗い(写真⑨)で仕上げます。いよいよ外装総合改修工事也大詰めです。現場風景コーナーの過去記事で何度か登場しましたが、タイル外壁の透明塗膜防水材を塗布し(写真⑩)、タイル外壁の防水性を高めます。プライマー塗布→主材4層塗布→トップコート2層塗布の計7工程での施工となりました。最後の仕上げとして、共有部やベランダの手すりのシーリング処理(写真⑪)や窓清掃、経年劣化で破れてしまっている網戸の張り替え(写真⑫)など行い、足場解体、施工完了となりました。長くお付き合いいただいているオーナー様からのご依頼でしたが、日本外装の工事に大変ご満足いただけました。

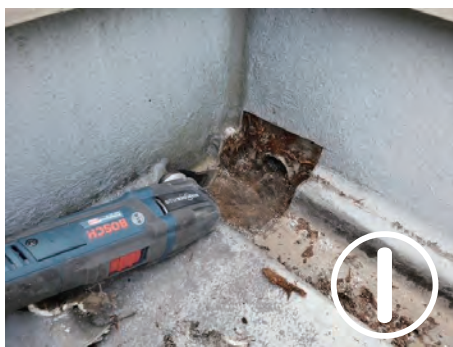
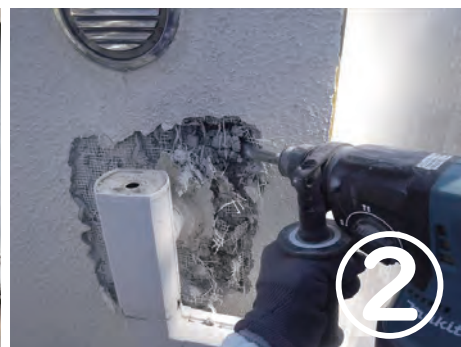
杉並区の戸建てが今回の現場です。2階居室の天井付近からの雨漏りでお困りということで、散水による雨漏り調査を実施したところ、2階居室直上にあるルーフバルコニーの排水ドレンまわりから雨水が浸入していることがわかりました。その結果を踏まえ、ルーフバルコニーの既存排水ドレンを撤去・交換、バルコニー床面の防水工事、ドレン外側壁の二次防水補修・外壁塗装を行う施工計画となりました。ルーフバルコニー排水ドレン周辺と、その外側の壁を撤去してみると、かなりの傷みが見られ、早急に補修を要する状況でした(写真①②)。劣化した排水ドレンを取り去り、周囲の下地補修と新規ドレンを設置した後(写真③)、ルーフバルコニー全体にFRP防水を施しました(写真④)。FRP防水とは、ガラス繊維を液状のポリエステル樹脂と一体にして敷き込むことで防水層をなす工法で、優れた防水性能を発揮します。今回、木下地の傷みがかなり進んでいるため、外壁側からも二次防水工事を行います。傷んだ下地を撤去し、新たな木下地を造作します。アスファルトフェルトを張り、端部や貫通部・ジョイント部に丁寧にシーリング処理を施します。その後、メタルラスと呼ばれる網を張り、その上にモルタルを塗り(写真⑤)、外壁を復旧します。今回の工事のように、モルタル外壁を撤去して、撤去箇所新たにモルタル左官を施した場合、その箇所のモルタル外壁の連続性が失われているため、時間が経つと肌別れ(古いモルタルと新しいモルタルの繋ぎ目が剥離すること)を起こしてしまうリスクが生まれます。そのリスクを極力軽減するべく、既存外壁と新規モルタル外壁の繋ぎ目にメッシュテープを貼り、その上からシーリング処理を施します(写真⑥)。ここまで来たらいよいよ工事大詰めです。塗装に使用した塗料は、(次頁へ続く)

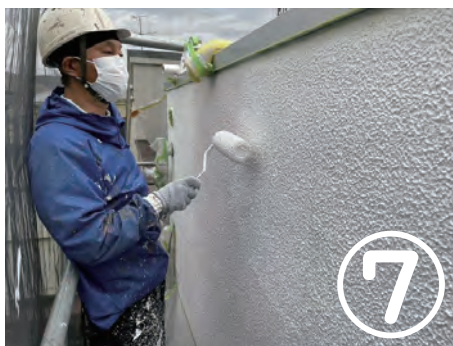
(前頁の続き)本誌ではおなじみの「ドリームコート」。ドリームコートは強い防水性と断熱性を持つ上、伸縮性に富んでいるため、今回のように肌別れのリスクを少しでも減らしたいようなケースではまさにうってつけのチョイスとなります。ドリームコートを3層塗布し(写真⑦)、最後はアクリルシリコン樹脂塗料できれいに上塗りを行い(写真⑧)、外壁は施工完了となりました。その後、縦樋などの付帯設備の塗装や、今後の雨漏りのリスクとなり得る箇所のシーリング処理などといった細かいチェック作業を行い、散水による止水確認検査(原因箇所90分の散水を行い、雨漏りが止まっていることを確認しました)、足場解体で全ての工程完了となりました。雨漏りの原因箇所はルーフバルコニーの排水ドレンでしたが、外壁側の傷みが予想以上に激しかったため、少々難しい工事となりました。本記事でご紹介したように、差し当たっての雨漏りを止めるのみならず、将来の雨漏りリスクの回避まで想定して施工するのが、日本外装の雨漏り修理です。雨漏りでお困りの方、調査から修理までしっかりと対応させていただきますので、是非とも一度ご相談ください！
