日本外装 NEWS

2026年
6月
vol.15

雨漏りの多い季節がやってきました

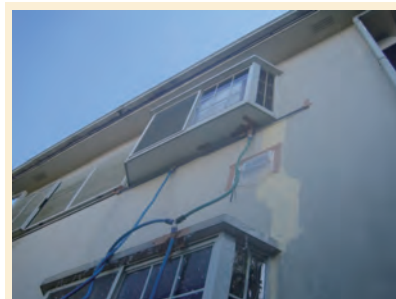
雨漏り診断中の様子。散水器具をセットして水を流し観察し続ける、根気の要る作業となります。

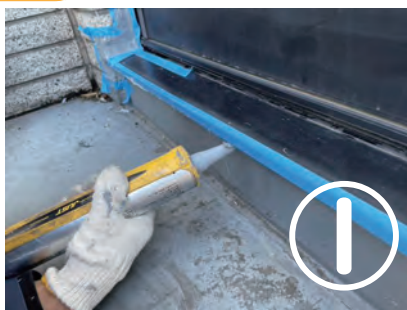
①

江東区・清澄白河のRC造オフィスビルが今回の現場です。4階オフィスのベランダ掃き出し窓のサッシまわりから室内床へ雨漏りが発生しており、その雨漏りを止めるためにサッシまわりの劣化したシーリングを打ち替えます。サッシまわりの既存のシーリング材をきれいに撤去し、プライマー塗布後、新たにシーリング材を充填(写真①・②)、ヘラで均します。また、サッシとサッシ皿板の取合いや、部材間の隙間などにもシーリング処理を施しました(写真③)。今回、「変成シリコン系シーリング材」と「シリコン系シーリング材」の2種類の材料を使用しました。呼び方は似ている材料ですが、性質・用途は大きく異なる材料です。サッシまわりの施工に使用したのは変成シリコン系です。変成シリコン系は紫外線に強く、上から塗装をすることもできる、外装工事において幅広く使用されるシーリング材で、今回のようにサッシと外壁の取合いへのシーリング処理の場面で選択されます。サッシ皿板へのシーリング処理にはシリコン系を使用しました。塗装できないという難点がありますが、耐候性・耐久性に優れており、サッシや屋根板金まわりに好んで使用されます。止水確認検査で雨漏りが止まっていることを確認し(写真④)、施工完了です。

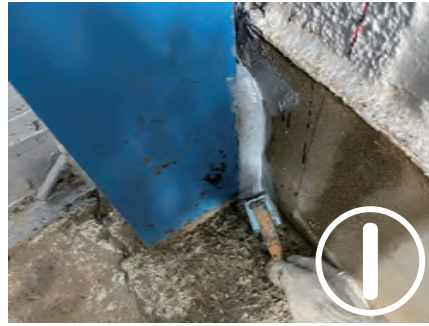
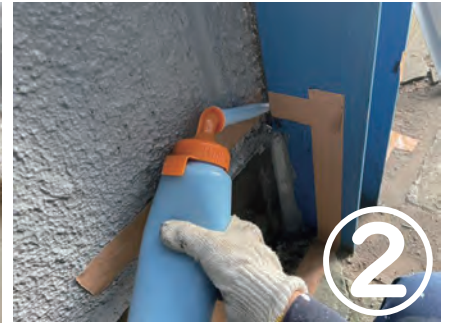
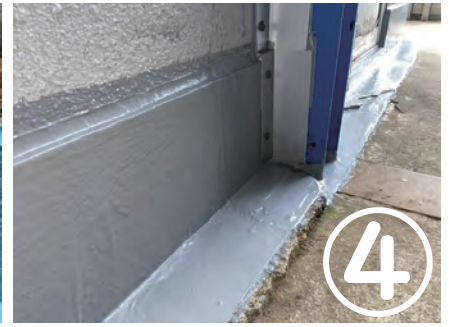
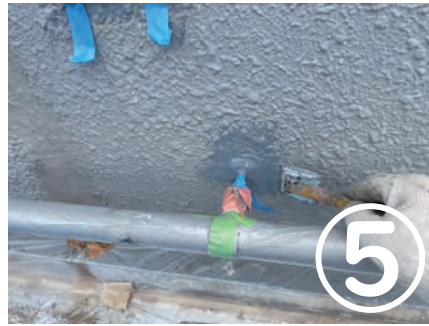
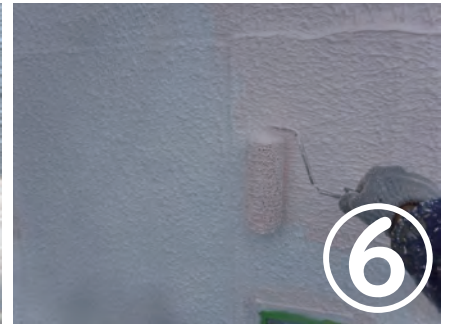
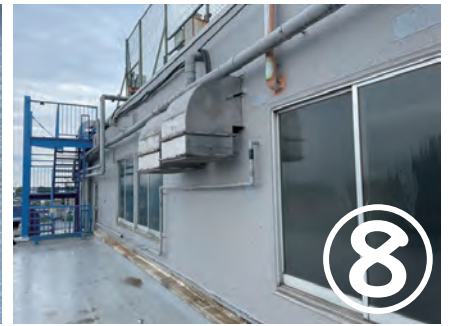
清瀬市のとある工場。事前の雨漏り診断で、1Fの鉄骨裏側の基礎と、5Fの外壁から雨漏りしていることが分かっています。1Fは基礎部分(特に原因箇所の鉄骨裏)の防水処理を行い、5Fは雨水浸入位置のシーリング処理と外壁塗装を行う施工計画となりました。まずは1Fですが、ポリウレタン系シーリング材で下地処理後(写真①)、防水材専用のプライマーを塗布します。次はウレタン防水材の塗布ですが、鉄骨の裏は雨水浸入位置なので、防水材専用ボトルを用いて、裏側にしっかりと防水材が行きわたるよう、充填します(写真②)。ウレタン防水材を2層流したら、トップコートを塗布します(写真③)。トップコートそのものには防水の機能はありませんが、ウレタン防水材塗膜を最大の敵である紫外線から守り、防水層を長持ちさせる大切な工程です。トップコート塗布の後は、鉄骨両側に金物を取り付けることで、鉄骨裏側に雨水がまわるのを防ぐ施工を行いました(写真④)。ウレタン防水に加えて金物で処理をしたことにより、より雨漏りリスクを回避できました。次は5Fの工事の様子です。施工箇所は5F外壁です。4Fのルーフバルコニーに面しているため、バルコニー上での作業となりました。まずは雨水浸入位置のシーリング処理です(写真⑤)。今回のように外壁塗装や防水材の塗布を前提とした施工計画の場合、塗装・防水施工前のシーリング処理の材料として、ポリウレタン

系シーリング材が選択されます。施工面に密着し、硬化するとゴムのように弾性を発揮するウレタンは、止水の観点からはかなり有能な素材ですが、反面、紫外線に弱いというデメリットがあります。したがって、紫外線を避けるために塗膜をかぶせることが必要不可欠となります。今回は「雨漏り補修」と「塗装も工程に含まれている」の2条件を兼ね備えているため、ポリウレタン系シーリング材がまさに適材となります。雨水浸入位置だけでなく、他の貫通部やサッシまわりへ対しても、しっかりとシーリング処理を施します。シーリング処理が終わったら、塗装養生を行います。施工箇所を丁寧にムラなく塗ることは言うまでもなく重要ですが、施工箇所以外の場所を飛沫で汚さないようにすることもまた、同様に重要です。時間をかけて念入りに塗装養生を施します。養生が出来次第、速やかに塗装工程に入ります。下塗りは下塗り用水性カチオン系シーラーを塗布しました。シーラーは塗料の密着性を高めたり、塗料が下地へ染み込んでしまうのを防いだりする、塗装には欠かせない下塗り材料です。中塗りはこのコーナではお馴染みの外断熱塗料・ドリームコートを砂骨ローラーを使ってパターンをつけて3層塗り重ねます(写真⑥)。砂骨ローラーでパターンをつけることで、膜厚を十分に取ることができ、より堅牢な仕上がりとなります。中塗りが終わればよいよ上塗りです。アクリルシリコン塗料を2層塗り重ねます(写真⑦)。ムラや塗り残しができないよう、塗装面を注意深く目視し、チェックしながら丁寧に塗ります。養生を撤去し、止水確認検査で雨漏りが止まっていることを確認、施工完了となりました(写真⑧)。
