ベランダ防水工事

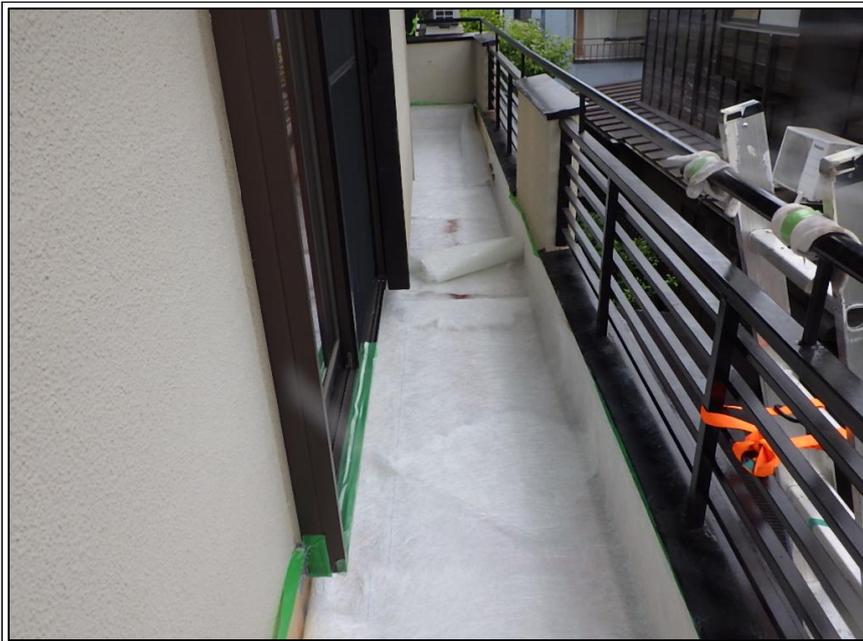
写真No.	28
場所	ベランダ
施工中

○1PLY
樹脂＋＃450ガラスマット～脱泡処理

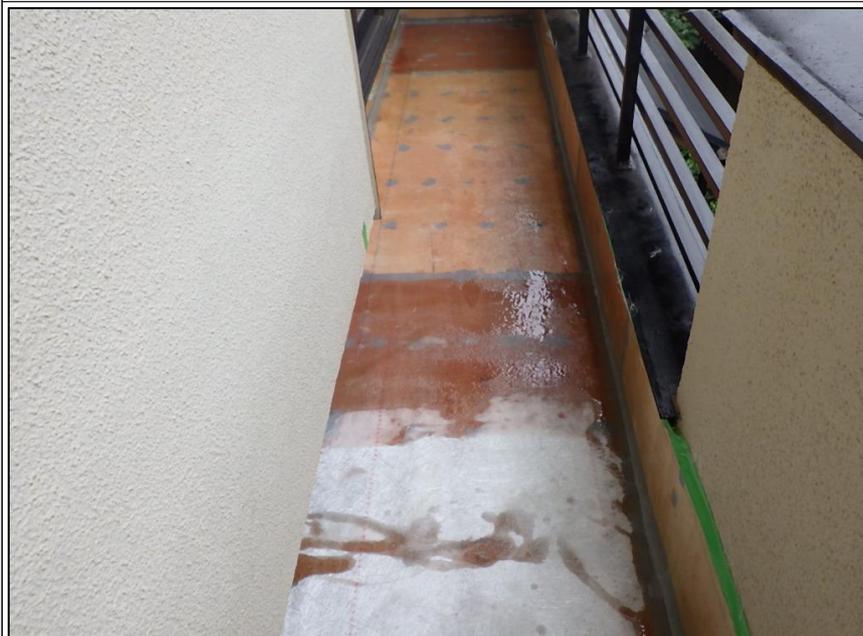
写真No.	29
場所	ベランダ
施工中

○1PLY
樹脂＋＃450ガラスマット～脱泡処理

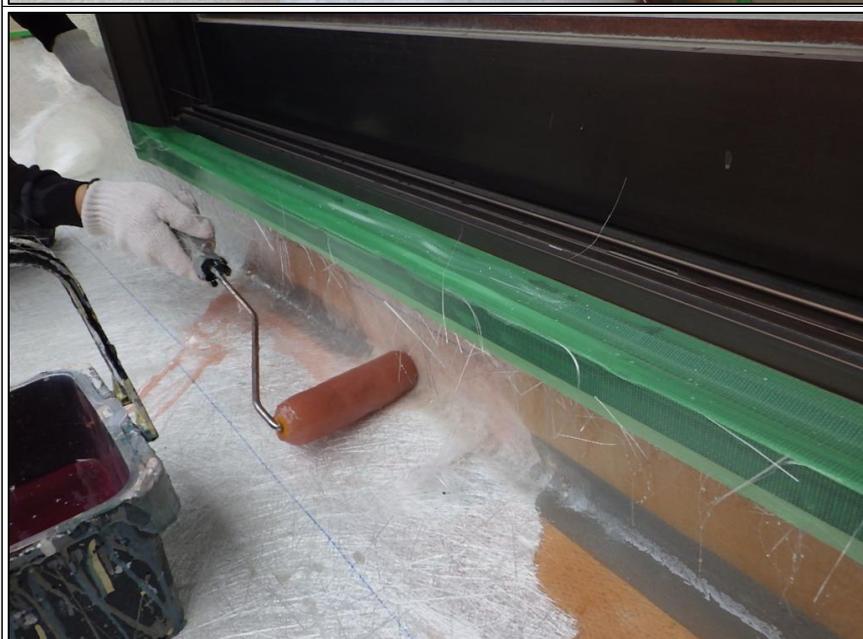
写真No.	30
場所	ベランダ
施工中

○1PLY
樹脂＋＃450ガラスマット～脱泡処理
