ベランダ防水工事

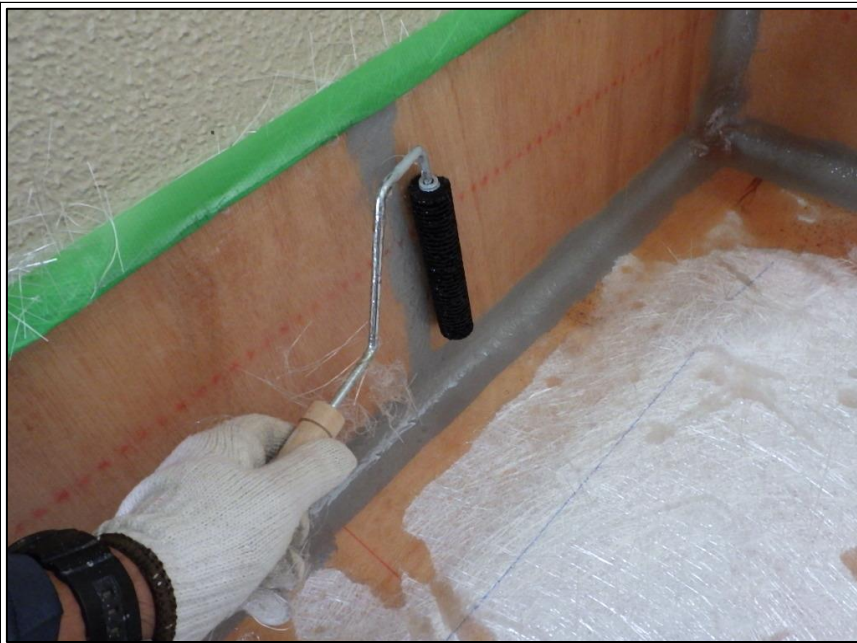
写真No.	31
場所	ベランダ
施工中

○1PLY  
樹脂＋＃450ガラスマット～脱泡処理

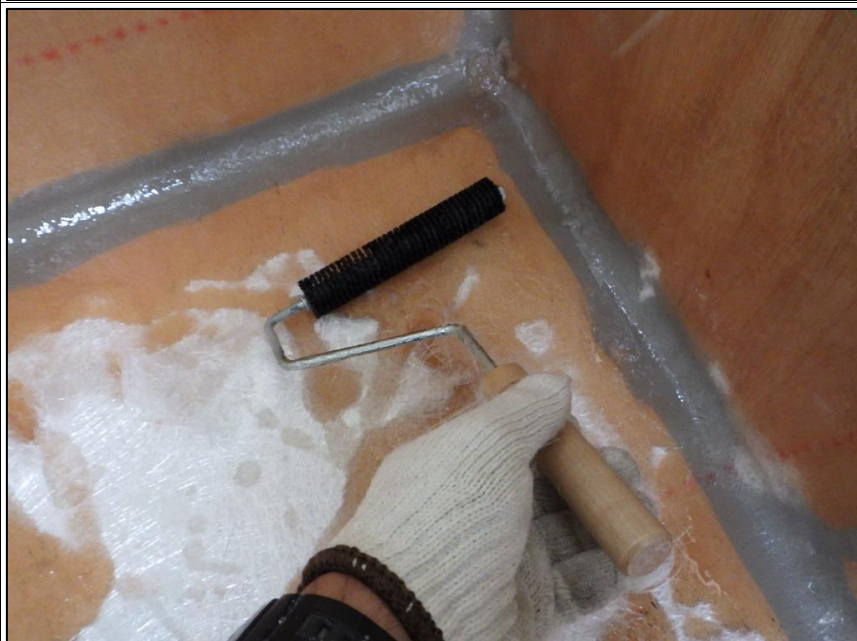
写真No.	32
場所	ベランダ
施工中

○1PLY  
樹脂＋＃450ガラスマット～脱泡処理

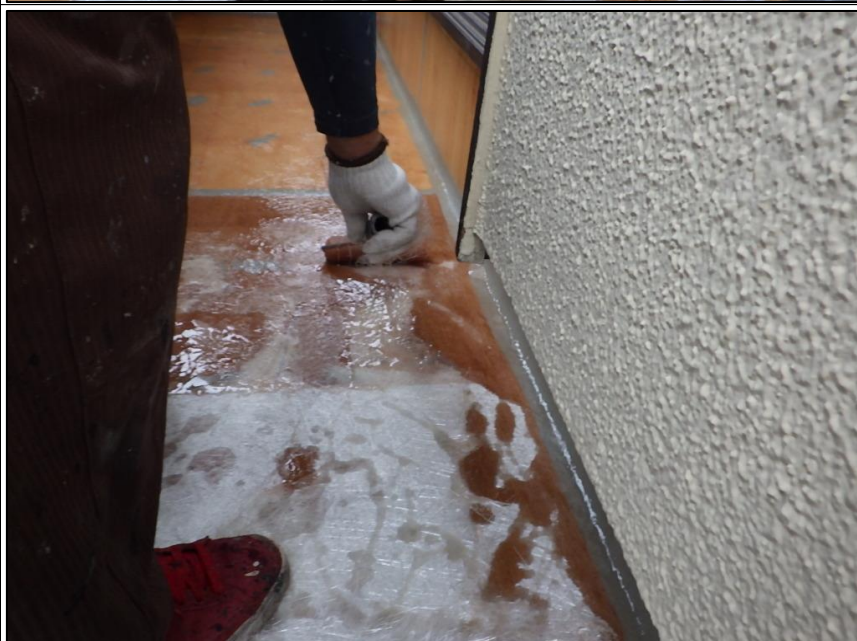
写真No.	33
場所	ベランダ
施工中

○1PLY  
樹脂＋＃450ガラスマット～脱泡処理
